# Valutazione della qualità dei fanghi biologici stabilizzati in letti di fitostabilizzazione

*Relazione Short Term Mobility 2014*

Programma Short Term Mobility 2014

Istituto ospitante: Orbicon- Reed bed System Department- Roskilde, Danimarca

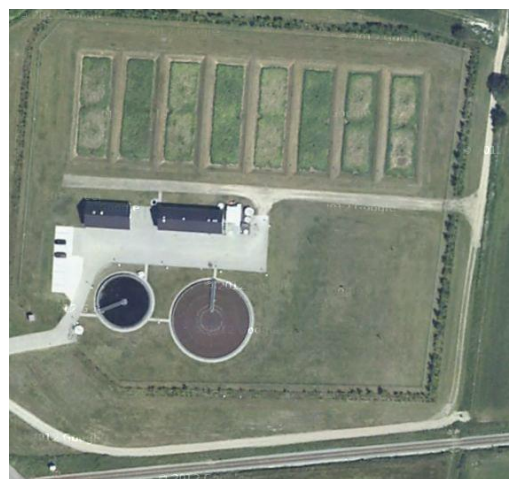
Figura 2 Stenlille

Durante il sopralluogo non sono state riscontrate anomalie nella vegetazione (copertura >90%) e nel fango presente nelle vasche. In tutti letti, i campioni prelevati presentavano un notevole grado di disidratazione e una buona struttura fisica, con elevata densità radicale. Non erano inoltre visibili differenze di colore lungo il profilo, indicando un ottimale grado di stabilizzazione fino alla profondità della vasca

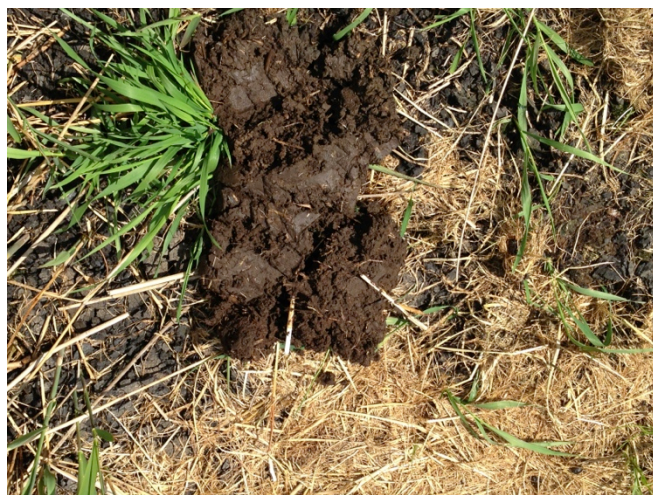
Figura 6 Fango prelevato nella vasca

Il livello di umidità e di solidi volatili nel campione prelevato lungo tutto il profilo indica che il processo di stabilizzazione è attivo lungo tutto il profilo della vasca, raggiungendo valori relativamente bassi per un impianto in attività (Figura 7). Inoltre, il livello di umidità e di sostanza organica (correlata al contenuto di solidi volatili diminuisce all'aumentare della profondità.

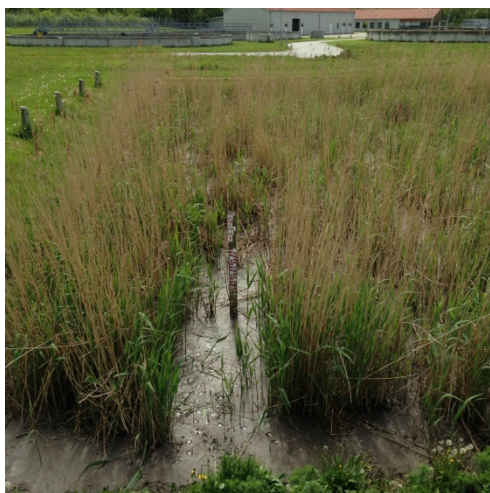
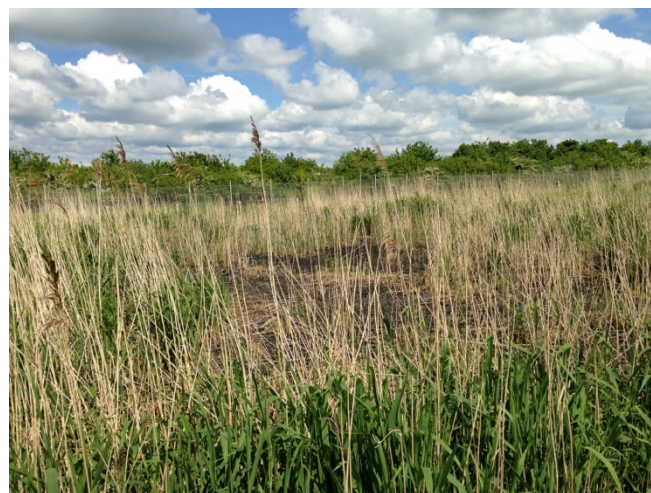
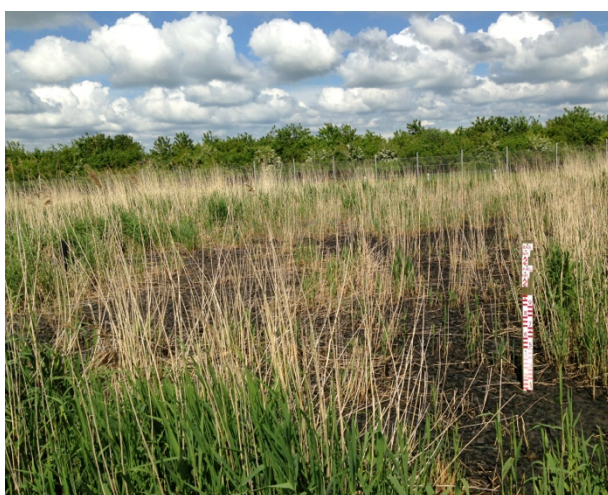
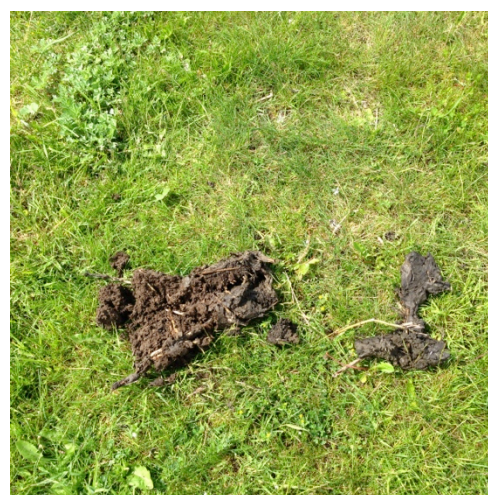
Nell'impianto di Sorø, durante il corso degli anni, sono cambiate le condizioni operative: negli ultimi tre anni, nell'impianto di depurazione, giungono degli scarichi agro-alimentari, che hanno modificato il contenuto di grassi nel fango, diminuendo così l'efficacia dell'impianto di fitostabilizzazione dei fanghi. A causa dell'aumentato contenuto di grassi, il fango tende ad essere meno disidratabile, e quindi, anche meno stabilizzabile. La copertura della vegetazione nelle vasche presenta notevoli lacune (copertura = 50%), diminuendo ulteriormente l'efficacia dell'impianto. Tali differenze sono visibili anche nei campioni dei profili dei fanghi, che presentano delle stratificazioni con colore più scuro, maggiore contenuto di acqua e minore struttura negli strati superficiali delle vasche.

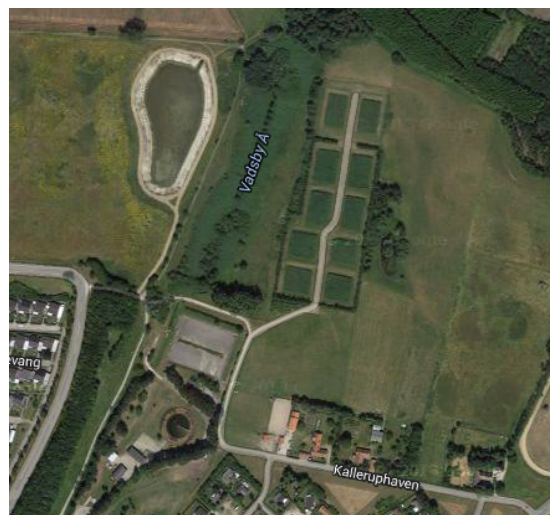
Figura 18 Impianto di Kallerup

L'impianto di Kallerup, oltre ad otto vasche per la fitostabilizzazione dei fanghi, prevede anche altre due vasche utilizzate per lo stoccaggio e lo smaltimento delle acque di pioggia in caso di eventi eccezionali. Nel caso di forti piogge, infatti, l'acqua in eccesso che arriva al depuratore, viene prima stoccata in queste due vasche, e poi recapitata nei giorni successivi al depuratore, passando prima dalle vasche di fitostabilizzazione. In pratica, oltre al trattamento dei fanghi, le vasche di stabilizzazione, funzionano anche come bacino di stoccaggio di emergenza.

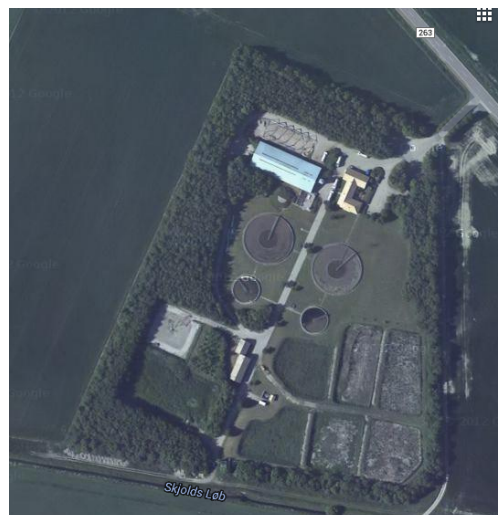
Figura 28 Impianto di Fårevejle

L'impianto di fitostabilizzazione fanghi di Fårevejle è stato costruito recentemente, e nel 2014 sono iniziate le prime operazioni di carico. Durante il sopralluogo non sono stati prelevati dei campioni. L'attività riguardante questo impianto riguardava particolarmente le modalità di gestione dei letti, le operazioni di caricamento delle vasche ed il monitoraggio da eseguire sullo stato della vegetazione. Inoltre, è stata data particolare enfasi alle pratiche gestionali eseguite dagli operatori durante il normale funzionamento dell'impianto, come ad esempio il controllo dei volumi di drenaggio dalle vasche, il numero di campioni da prelevare per le prove di autocontrollo, il controllo delle infestanti sui bordi e all'interno delle vasche.

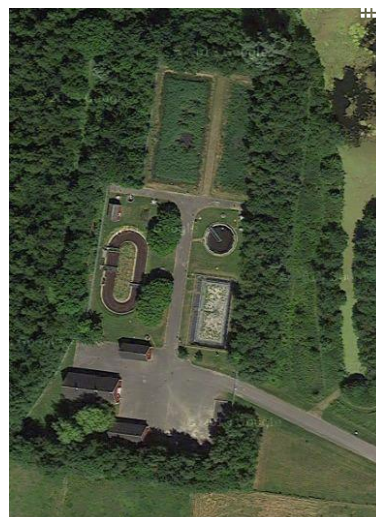
Figura 32 Impianto di Karlebo

L'impianto di Karlebo presentava notevoli problemi di funzionamento. Durante il sopralluogo non sono stati prelevati campioni di fango dalle vasche ma è stata posta attenzione ai regimi di carico delle vasche e nella risoluzione dei problemi relativi alla mancata crescita della *P. australis*. Con una ispezione visiva del profilo delle vasche tramite escavatore, è stato possibile notare come la scorretta regimazione del carico del fango nella vasca avesse causato un sovraccarico di fango nei letti ed una mancata crescita della vegetazione su tutta la superficie.
