Dal Cnr-Irpi un sistema di allarme per segnalare in tempo reale fenomeni franosi

Progettato dall'Istituto di Ricerca per la Protezione Idrogeologica (Irpi) del Consiglio Nazionale delle Ricerche, "Almond-F" (ALarm and MONitoring system for Debris-Flow) è un sistema di allarme per colate detritiche (debris flow), fenomeno franoso molto diffuso sulle Alpi e causa, ogni anno, di ingenti danni e vittime. Il sistema è già adottato dal comune di Courmayeur: in occasione della colata detritica dello scorso 5 agosto, che ha interessato un torrente in Val Ferret, ha funzionato efficacemente, attivando i semafori e interrompendo il traffico alcuni minuti prima che la colata invadesse ponte e carreggiata.

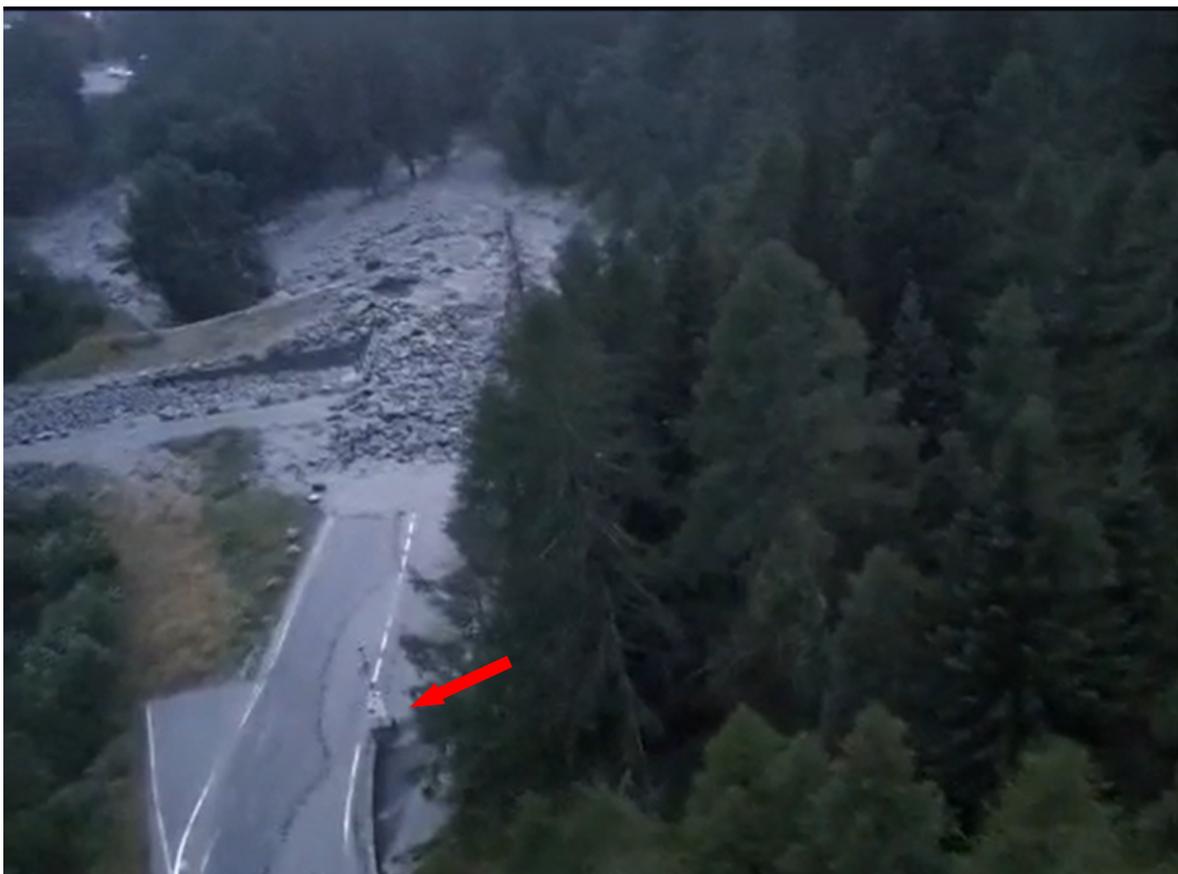
Figura 1 – La colata detritica del 5 agosto 2022 nel torrente Rochefort: materiale depositato sulla carreggiata della strada che conduce in Val Ferret in corrispondente al ponte sul torrente. In basso a sinistra, indicato con la freccia rossa, sono visibili il semaforo di monte e il sistema ALMOND-F (fonte <https://video.ilsecoloxix.it/italia/frana-a-courmayeur-isolata-la-val-ferret-le-immagini-dall-elicottero/89949/90163>).

Lo scorso 5 agosto 2022, nel torrente Rochefort in località la Palud nel comune di Courmayeur, si è verificata una colata detritica che ha invaso con fango e massi di grosse dimensioni, la carreggiata della strada che conduce in Val Ferret, danneggiando il ponte che attraversa il torrente stesso ed interrompendo l'acquedotto che serve il Comune di Courmayeur.

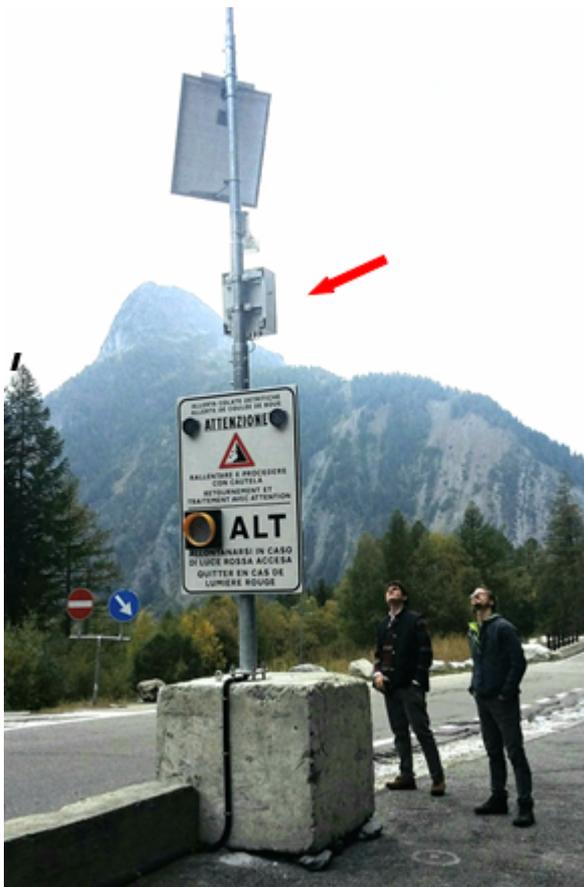
Figura 2 La centralina di allarme ALMOND-F (freccia rossa) e il semaforo di monte installati in corrispondenza del ponte sul torrente Rochefort (Val Ferret, Comune di Courmayeur) (Fonte; archivio CNR IRPI).

Non è la prima volta che il torrente Rochefort genera colate detritiche che interferiscono con la viabilità della valle, mettendo a rischio gli automobilisti che la percorrono. Nel 2017, per volontà della regione Valle d'Aosta, è stato perciò installato in via sperimentale, in corrispondenza al ponte sul Rochefort, un sistema di monitoraggio ed allarme atto, in caso di colata detritica, ad interrompere il traffico in entrambe le direzioni, tramite due impianti semaforici. Il sistema, denominato “Almond-F” (ALarm and MONitoring system for Debris-Flow), è stato installato lungo il torrente poche decine di metri a monte del ponte.

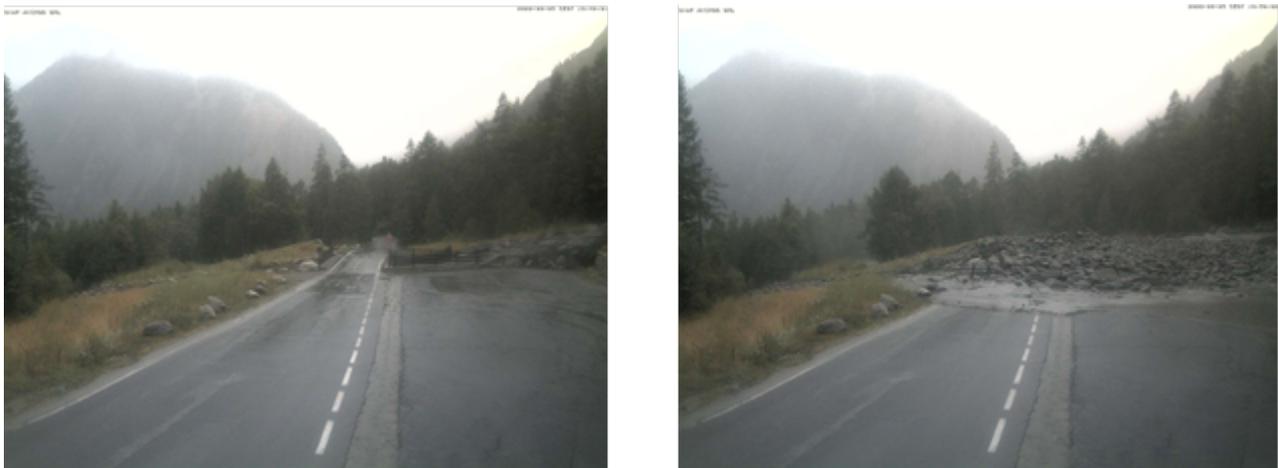
Figura 3: immagini del ponte sul torrente Rochefort scattate in tempo reale dal sistema ALMOND-F durante l'arrivo della colata del 5 agosto 2022 (Fonte Siap+Micros S.p.A.)

Il 5 agosto 2022 il sistema d'allarme "Almond-F" ha funzionato regolarmente ed efficacemente, attivando i semafori ed interrompendo il traffico alcuni minuti prima che la colata invadesse ponte e careggiata. Il sistema ha inoltre segnalato via e-mail alle autorità locali in tempo reale il verificarsi dell'evento, scattando anche una sequenza di fotografie del ponte prima e dopo l'arrivo della colata, mostrando così il materiale detritico depositato e le condizioni della strada dopo l'evento, prima di qualunque sopralluogo.
